RAPPORT DE TRAVAIL DU PROJET EPP N'GBEHO 2022 :

“Construction de bâtiment d’une salle de classe et des cabines de toilettes”.

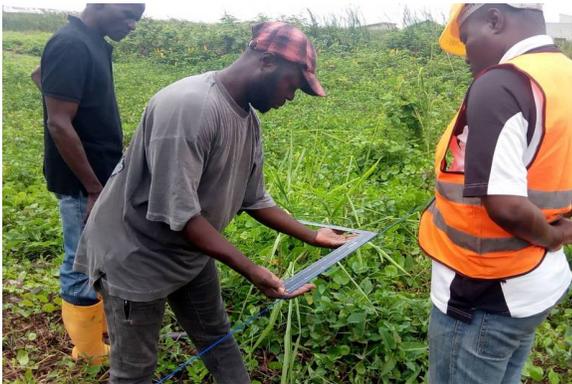
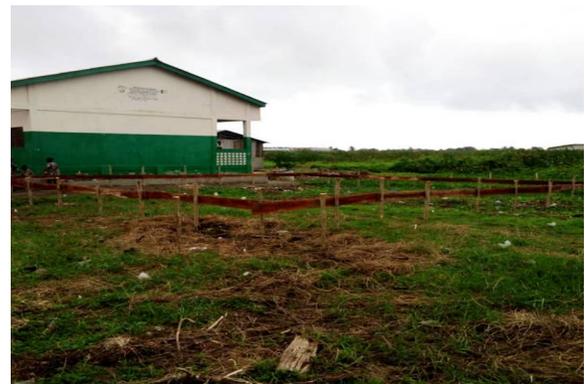
Aussitôt que les matériaux de construction sont livrés, nous implantons le bâtiment.

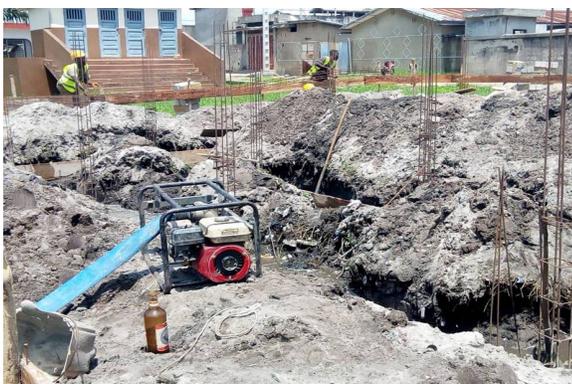
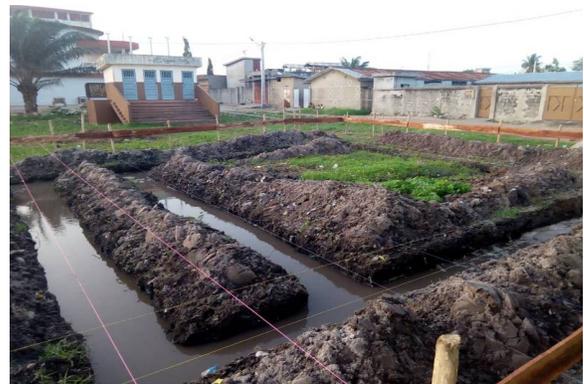
Les travaux d'excavation des tranchées de la fondation ont été très difficiles car la terre excavées retourne rapidement dans les tranchées. L'eau doit être pompée plusieurs fois par jour.

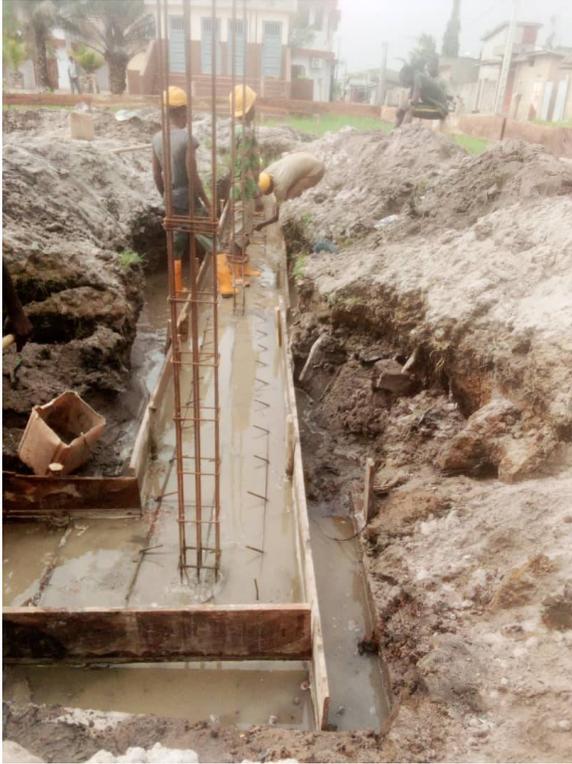
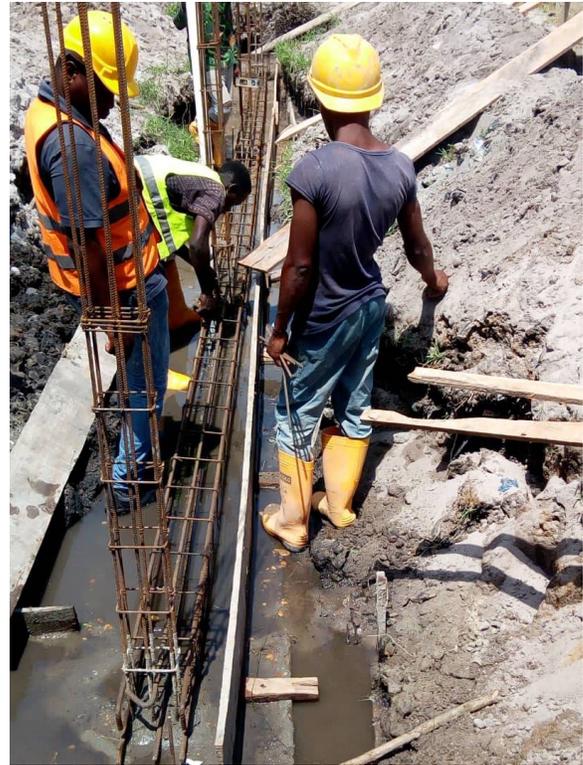
Même la base de la fondation doit être coffrée pour que le béton ne flotte pas avec l'eau.

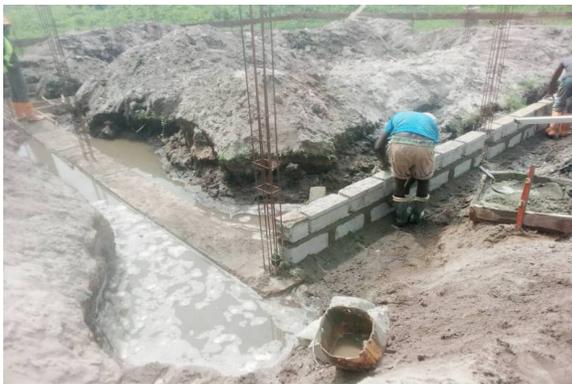
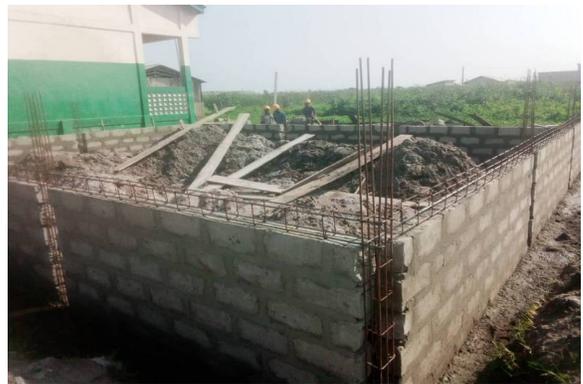
Pour éviter que la fondation ne se brise lorsque le sous-sol se déplace avec l'eau, nous coulons un chaînage supplémentaire avec un insert en fer de calibre 14 sur la base de la fondation. Les murs de fondation sont maintenant érigés par-dessus.

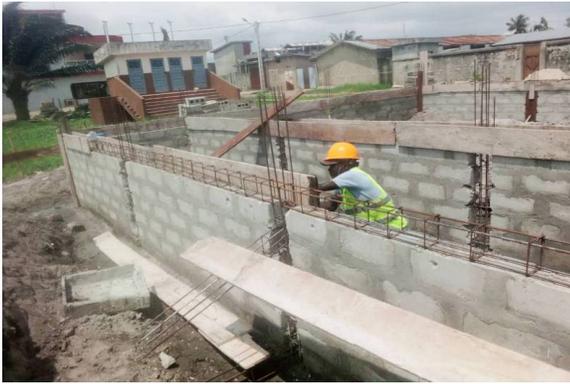
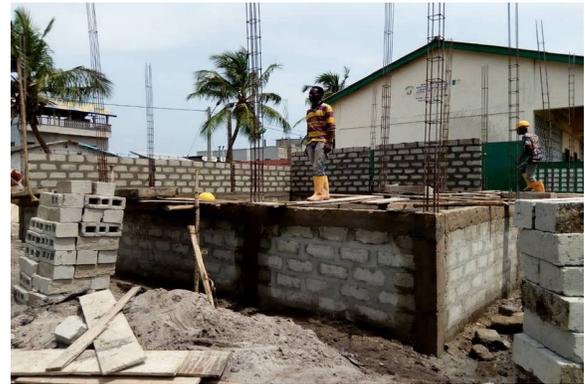
Le chaînage de bas est posé, coffré et coulé. Et déjà les murs du bâtiment poussent jusqu'aux ouvertures des fenêtres.

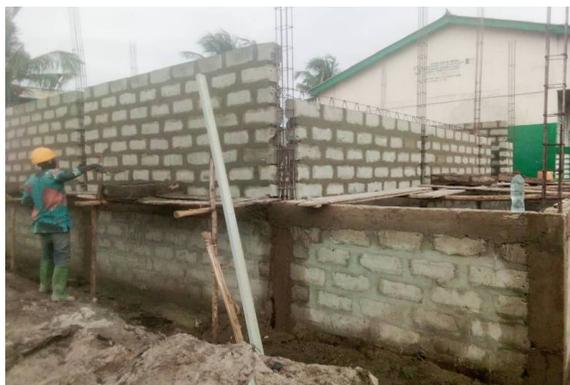
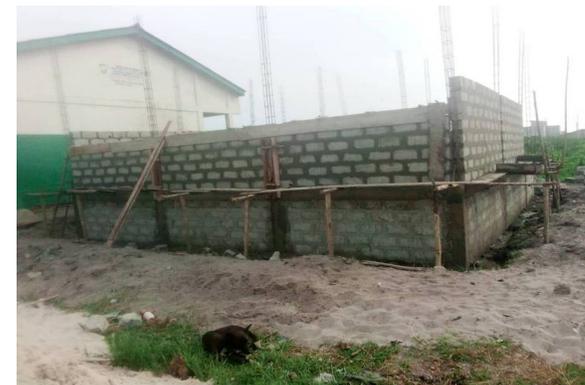
Le chaînage allégé est posé et coulé.

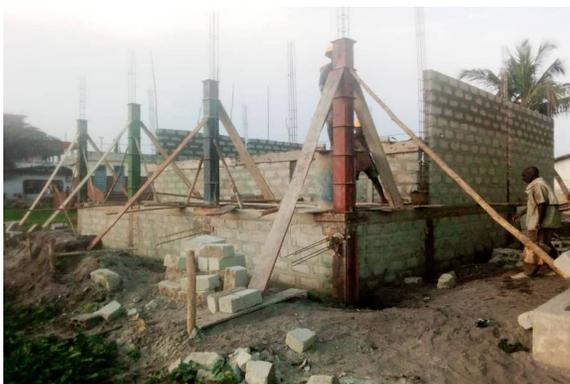
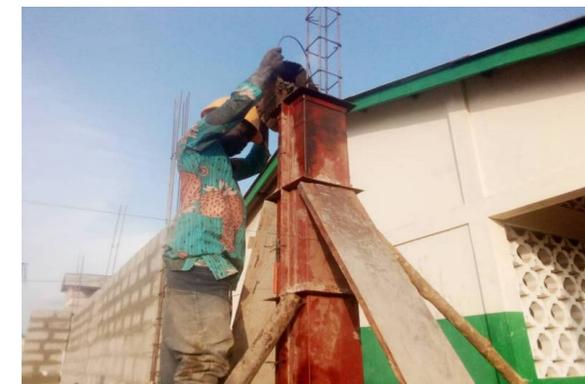
Les piliers de la véranda sont coffrés et coulés.

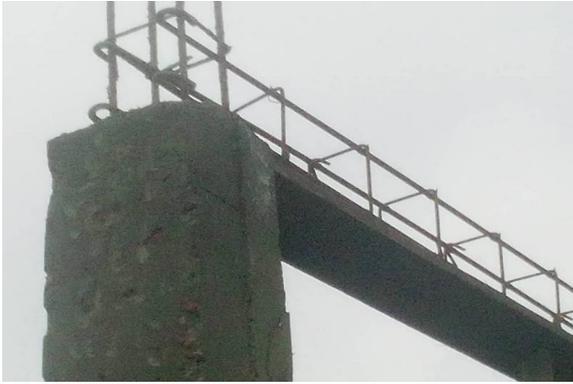
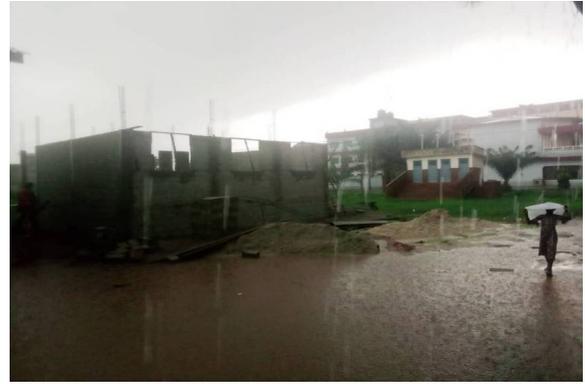
Lorsque les ferrailleurs ont fixé l'armature du chaînage supérieur à l'avant du bâtiment, nous avons vécu malheureusement une averse, qui a entravé les travaux.

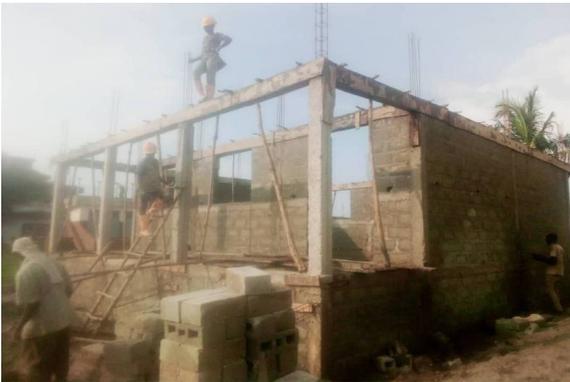
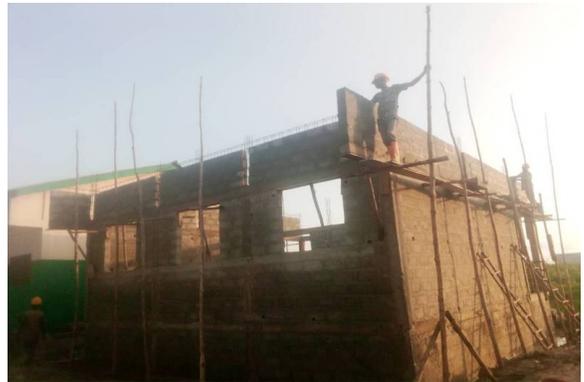
Le chaînage de haut est coulé en une seule pièce. Les murs sont ensuite augmentés de quatre rangées de blocs de construction.

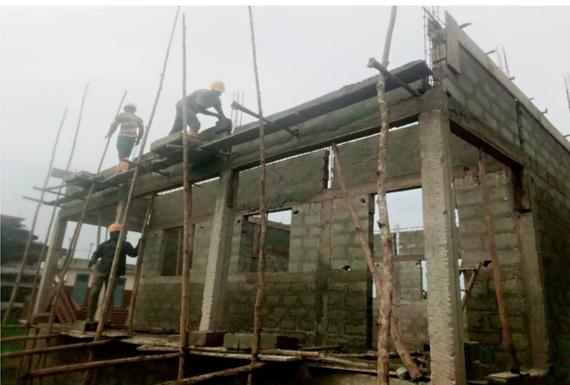
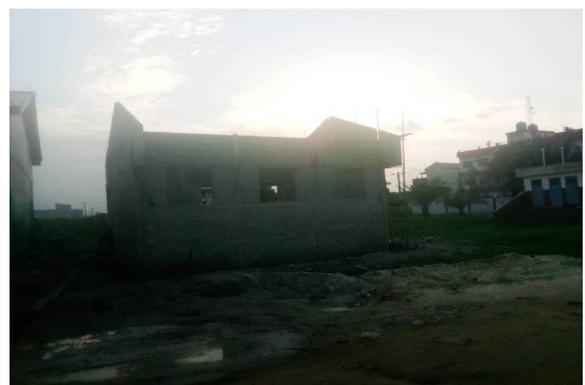
Un quatrième chaînage est coulé sous le toit avant que les pignons ne soient érigés sur là-dessus. Enfin, les extrémités des piliers sont coffrées et coulées.

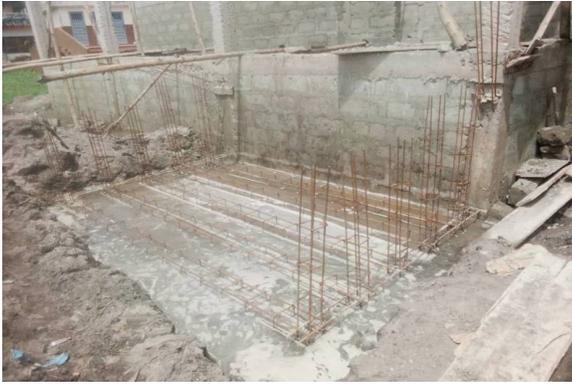
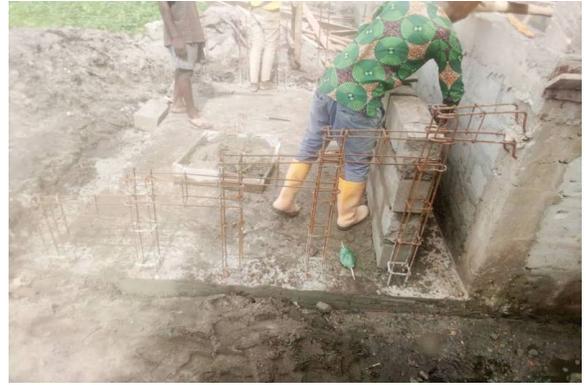
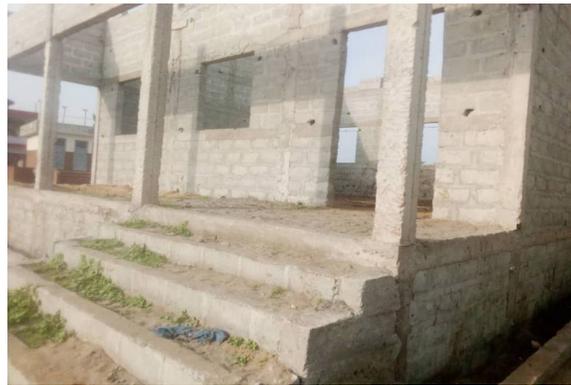
Pendant que les murs se séchaient, l'escalier est posé et le bâtiment est remblayé de sable.

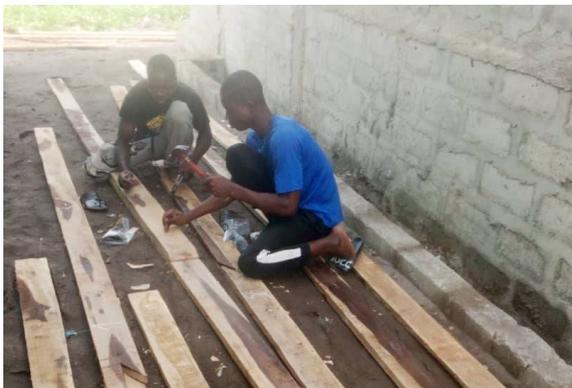
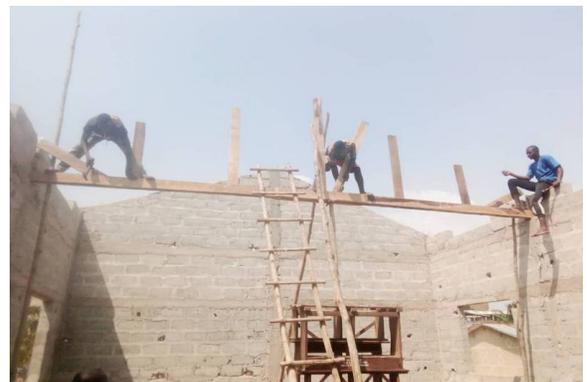
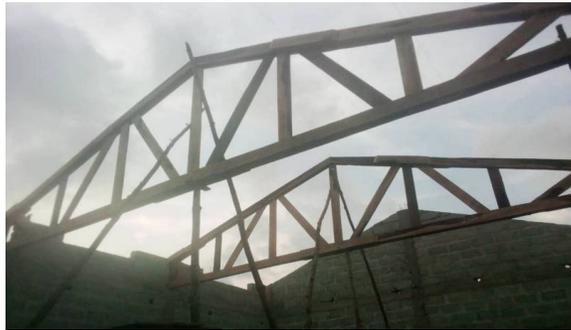
Le toit peut être posé à la mi-novembre. Nous avons acheté des planches d'ébène et les avons fait couper sur mesure. Le bois coupé arrive sur le chantier et est traité immédiatement.

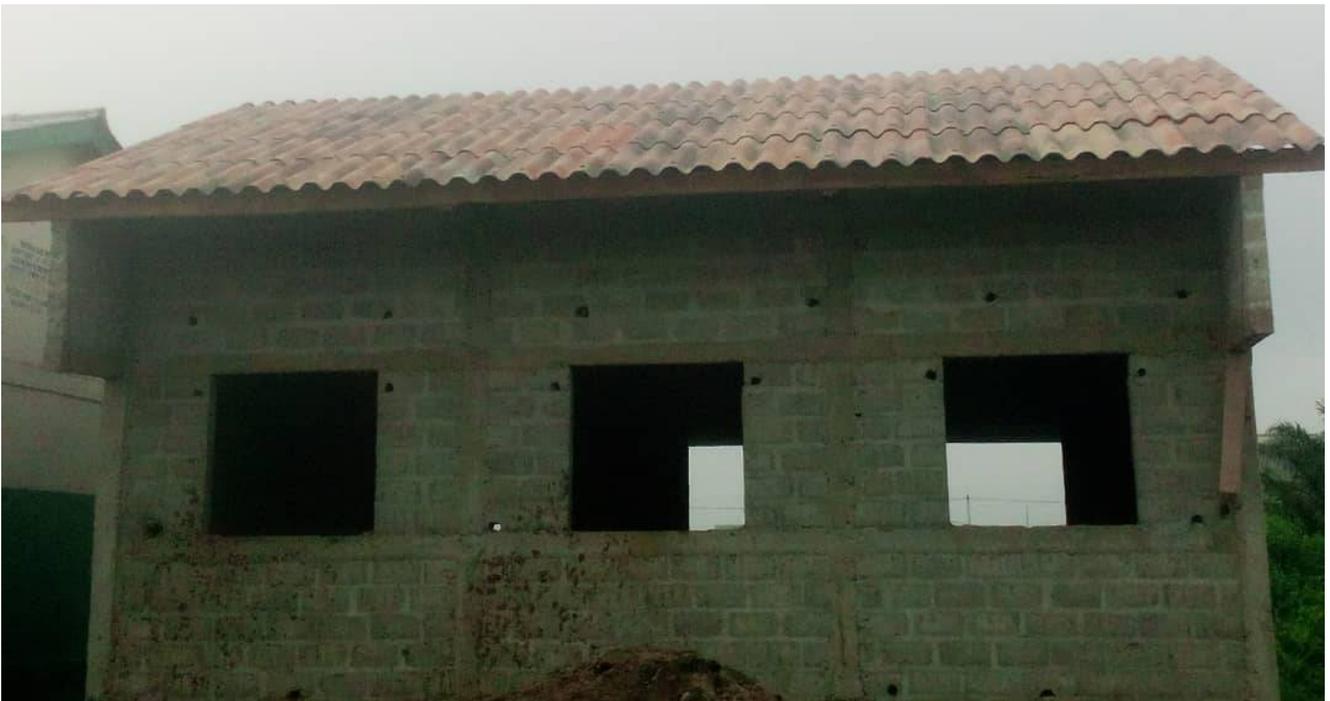
Enfin, les tuiles sans amiantes sont posés sur le toit.
