1er rapport de travail

sur la construction d'un bâtiment avec 3 salles de classe et
des toilettes
pour l'EPP Plateau
Commune d'Abomey-Calavi

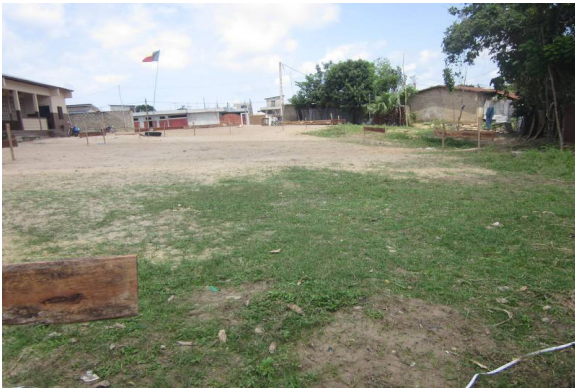
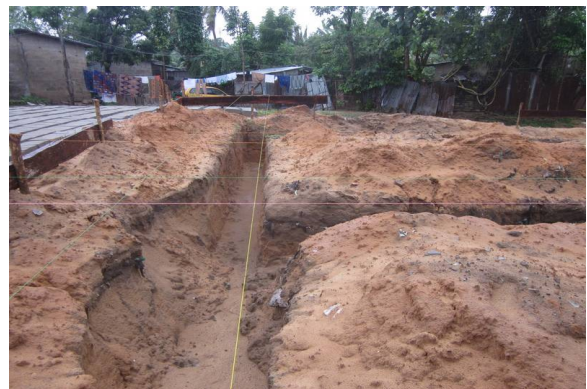
cherchions de l'aide depuis si longtemps et maintenant tout devrait être fini! Finalement, il a été décidé de construire le bâtiment en face de l'autre bâtiment. Ce serait un peu étroit et le terrain y est en pente et très sablonneuse. Nous avons mesuré le site proposé pour voir s'il y avait suffisamment d'espace. Chaque mètre a été considéré. Après tout, tout allait bien. Nous avons marqué l'emplacement du bâtiment. Les gens se sont organisés pour creuser les tranchées de fondation. Les occupants du terrain étaient également impliqués.

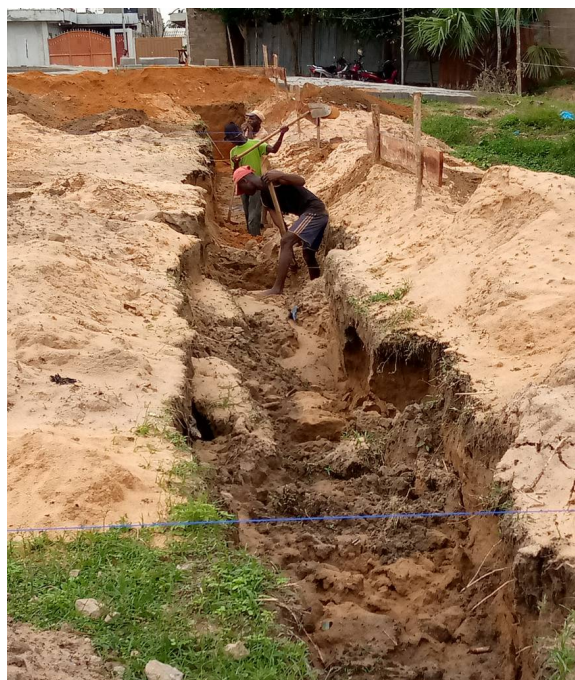
Octobre est la courte saison des pluies ici au sud du Bénin, mais en 2019, elle a apporté des pluies très fortes. Creuser les tranchées de fondation ressemblait à un travail de Sisyphe.

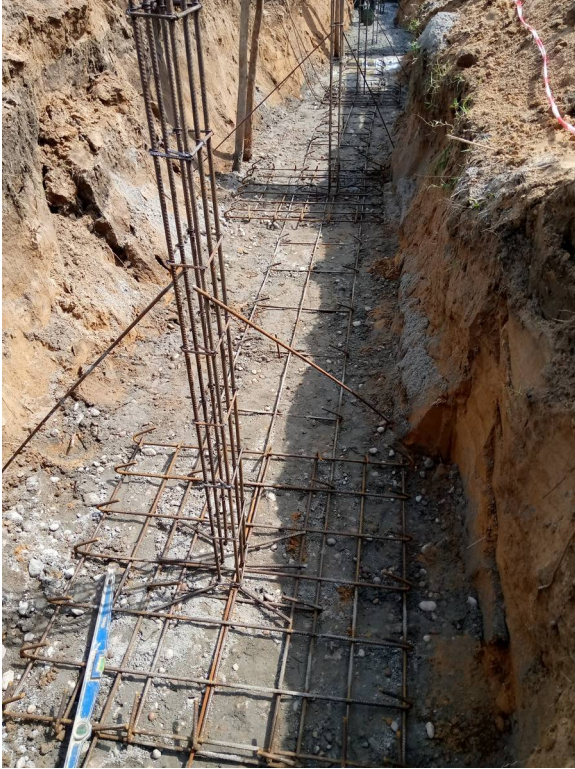
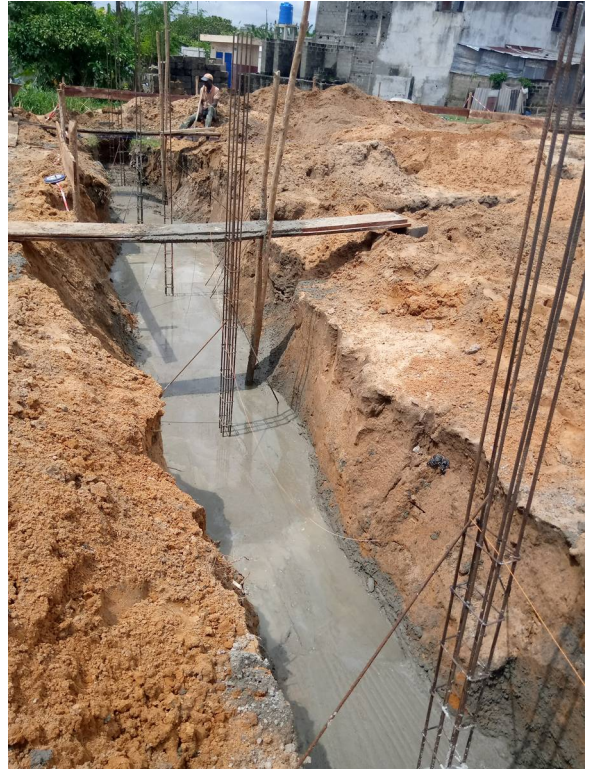
Enfin, nous avons décidé de faire la fondation en morceaux.

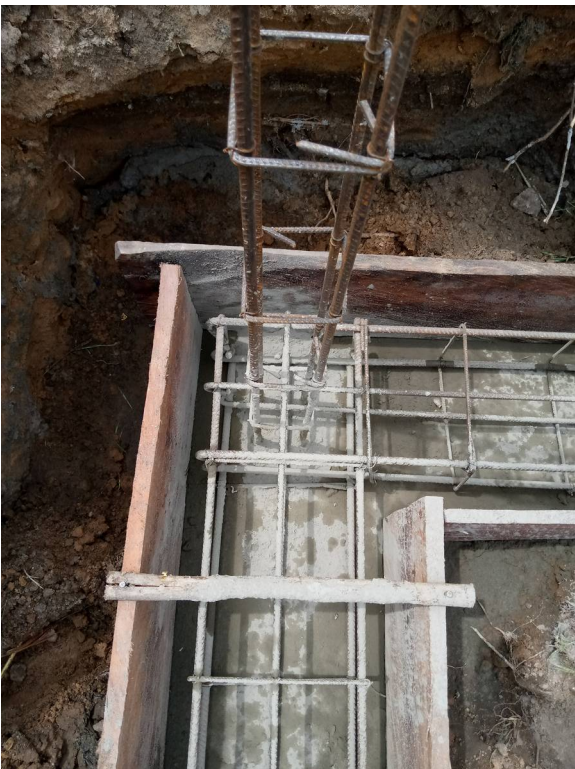
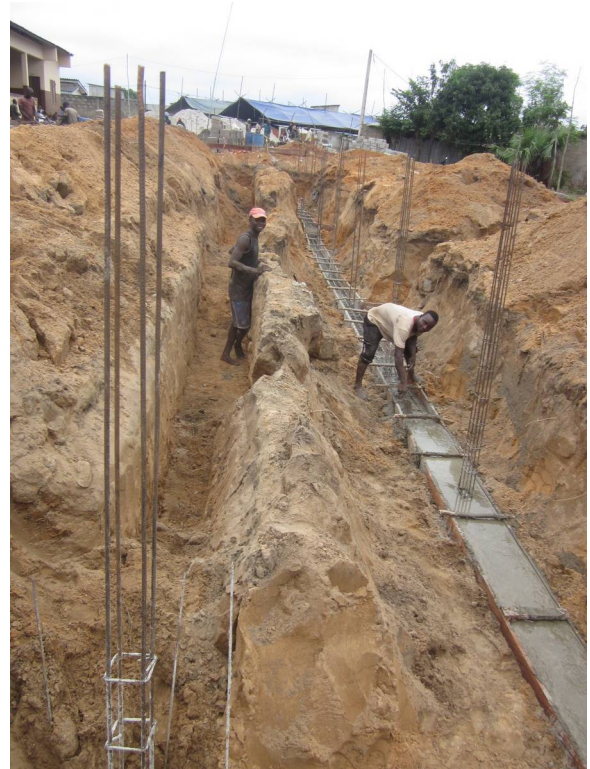
De plus, nous avons incorporé un ancrage en fer particulièrement solide avec du fer de 14 mm dans la base.

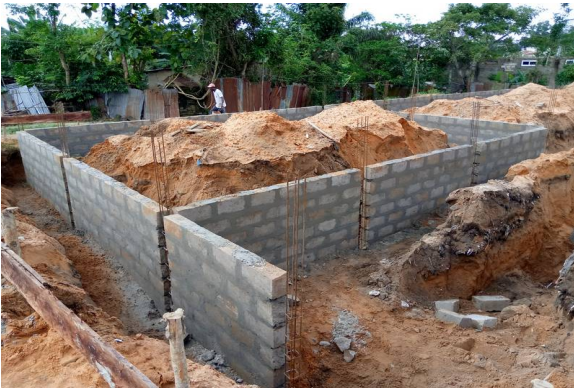
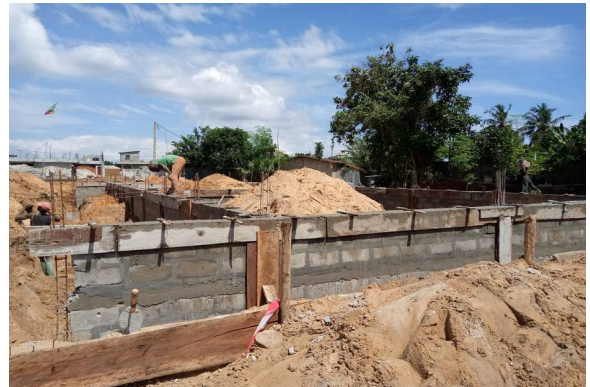
Les murs de fondation ont été construits sur ce chaînage.

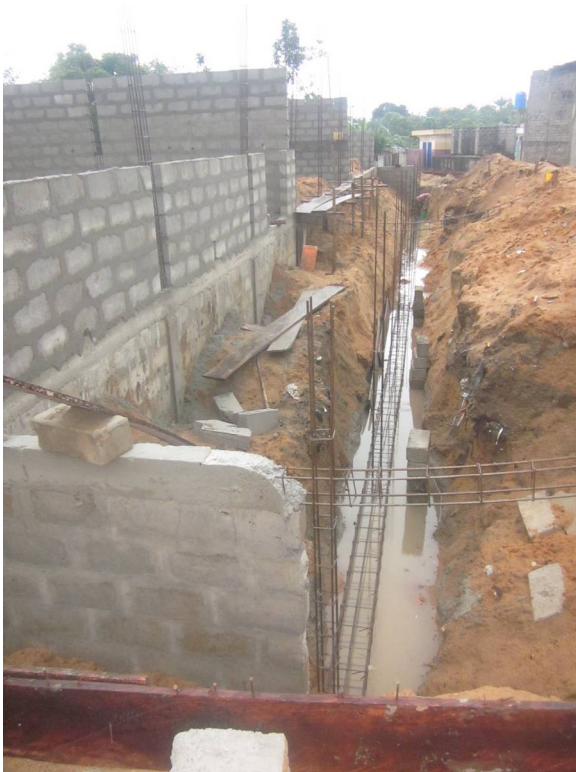
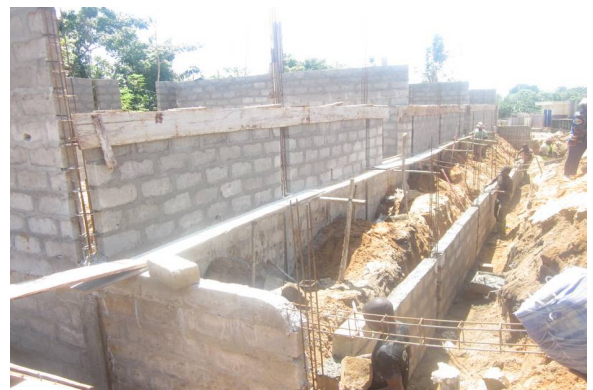
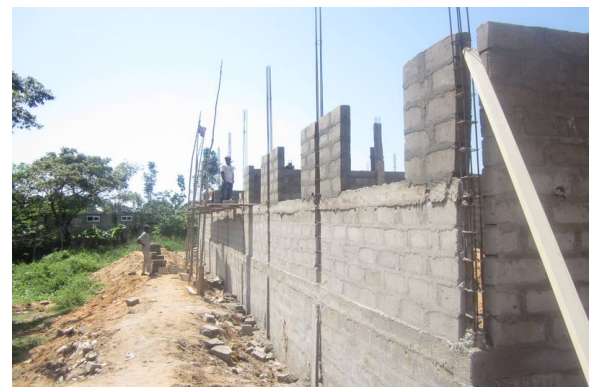
A cause de la pente, nous avons dû incorporer un deuxième chaînage supplémentaire dans la fondation avant que le chaînage de bas normal, qui détermine le bord supérieur de la fondation, puisse être coulé. Les murs du bâtiment même ont été construits sur ce chaînage.

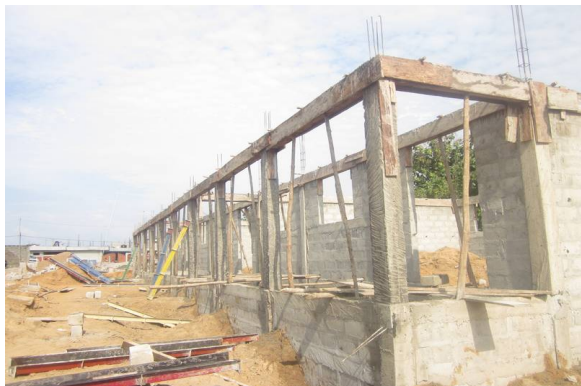
La fondation de la veranda étaient faite à ce moment-là. Le chaînage à liège a été coulé sous les ouvertures des fenêtres.

Après que les murs ont atteint le linteau et que les piliers ont été érigés sur la veranda, le chaînage de haut a été coulé.

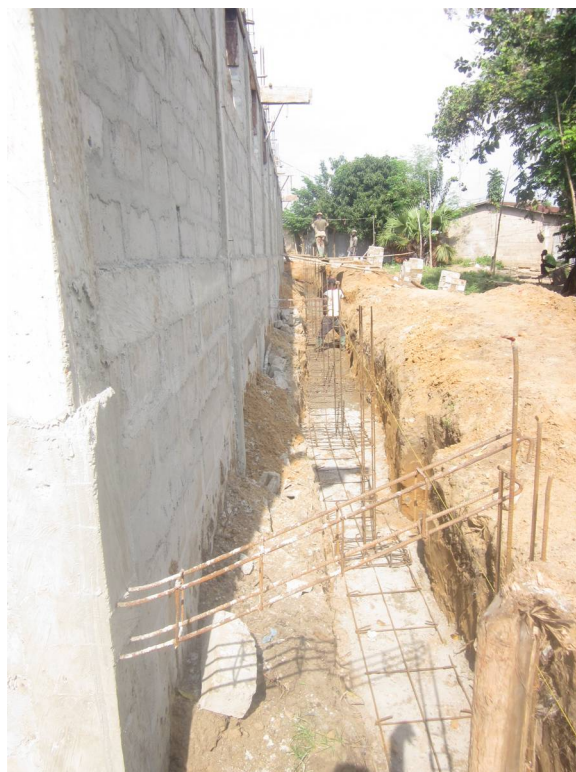
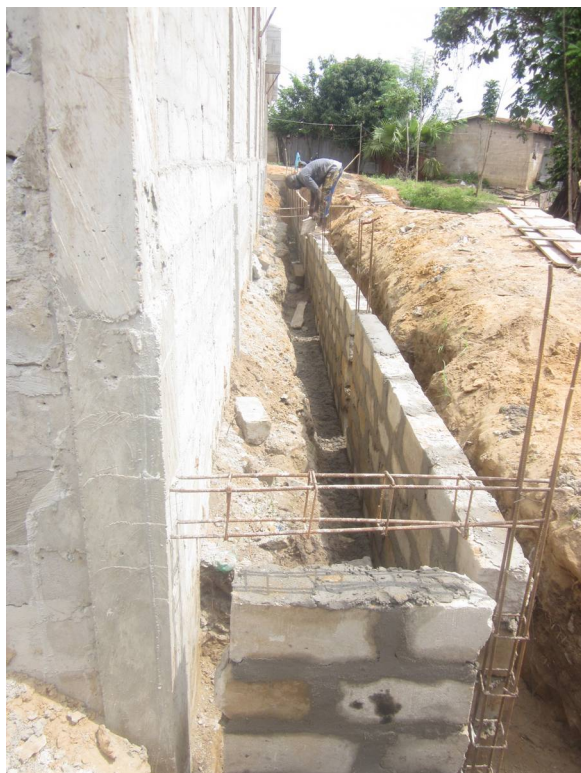
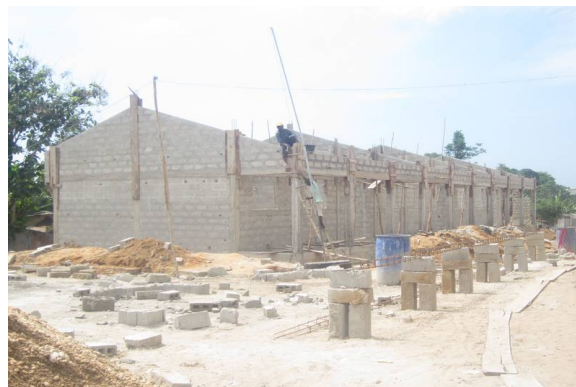
Nous avons fait une bonne fondation pour le mur des pots de fleurs, qui protègent le bâtiment de l'érosion, et le coinnecté au bâtiment avec du fer.

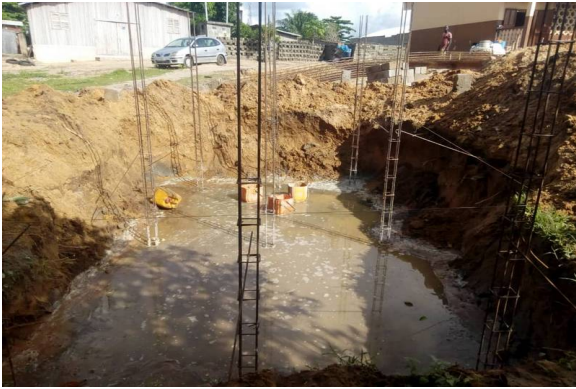
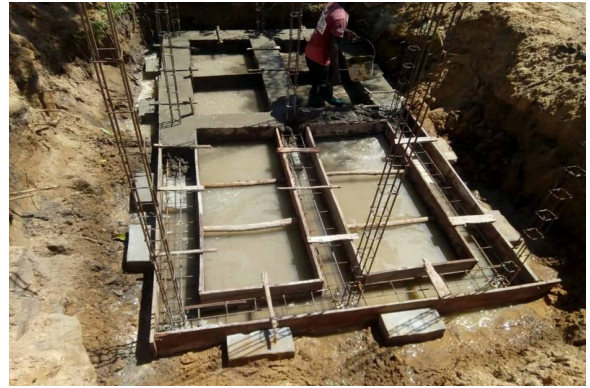
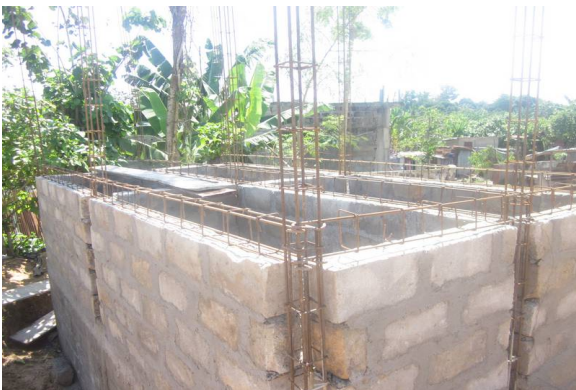
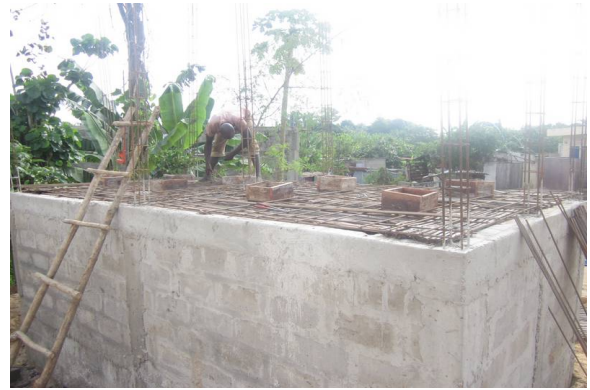
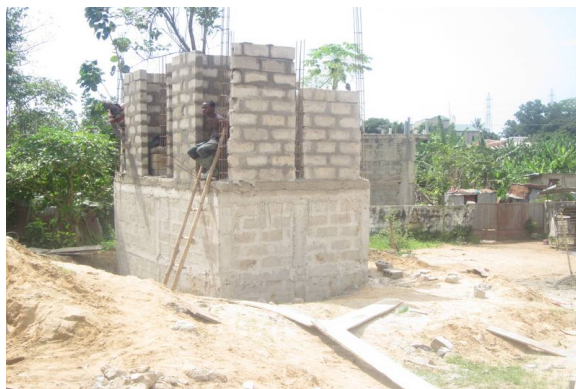
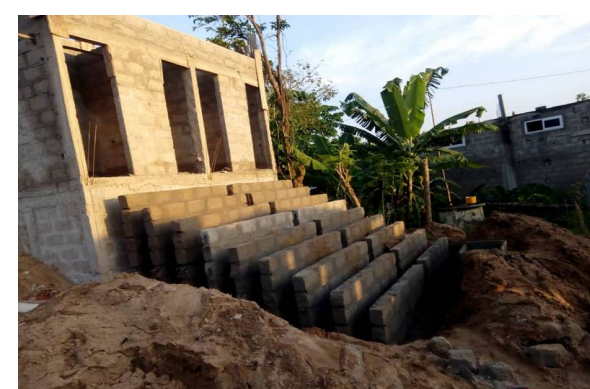
Les toilettes ont posé un autre problème. Nous avons déjà atteint la nappe phréatique à une profondeur de 2 m. La fondation en béton des toilettes devait être scellée avec beaucoup d'efforts pour protéger les eaux souterraines.

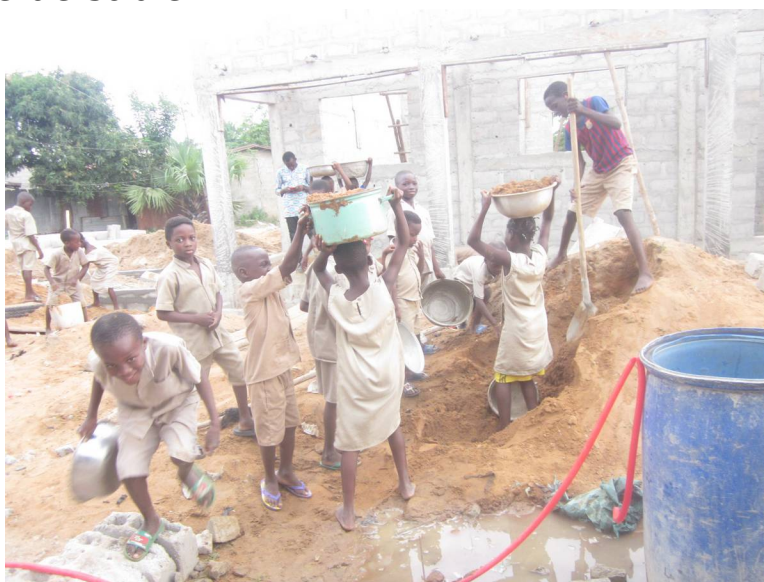
Une fondation a dû être faite pour les escaliers afin qu'ils puissent résister au sable.

Pendant que les murs séchent, les élèves ont rempli les nouvelles salles de classe de sable .

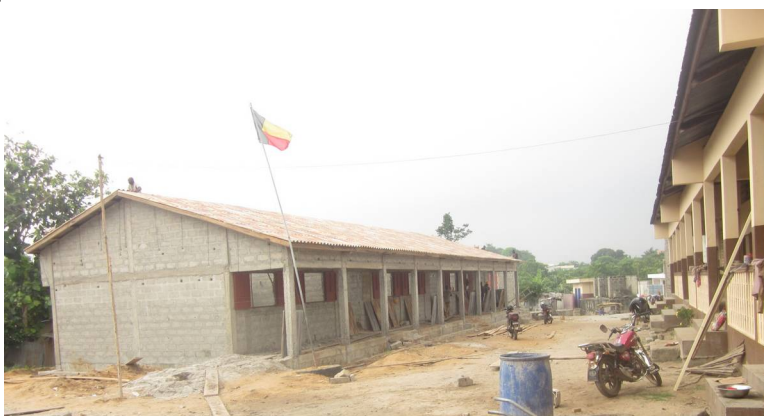
Lorsque les murs du bâtiment étaient secs, le toit a été couvert et les volets ont été placés.

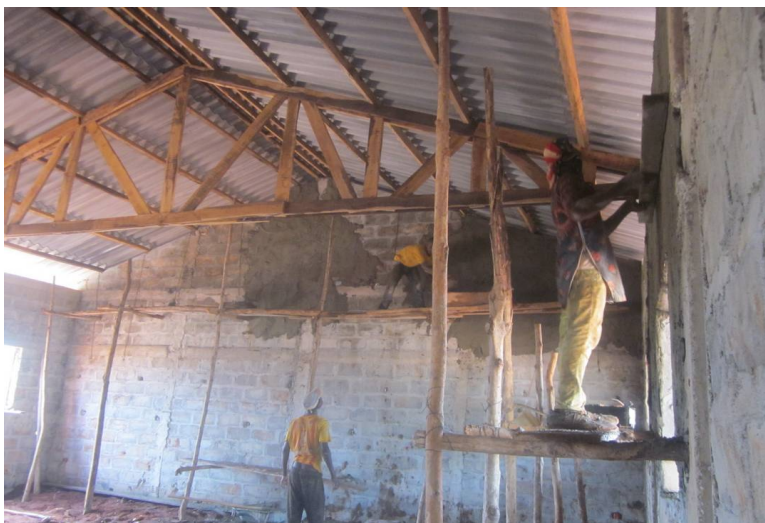
Puis les travaux de crépissage ont commencé.

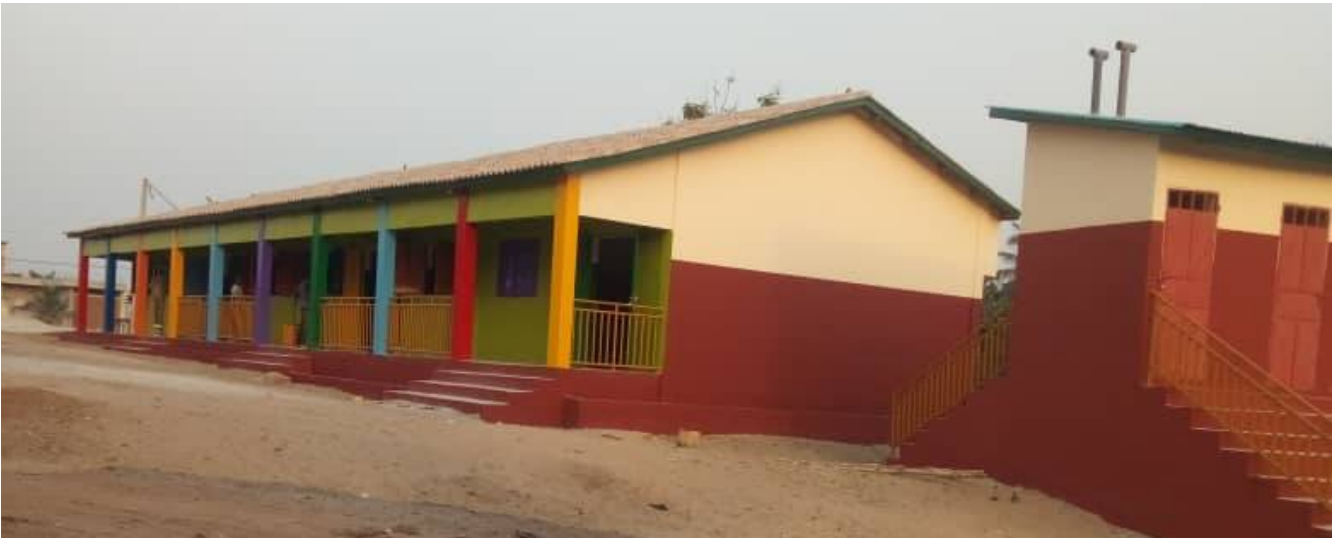
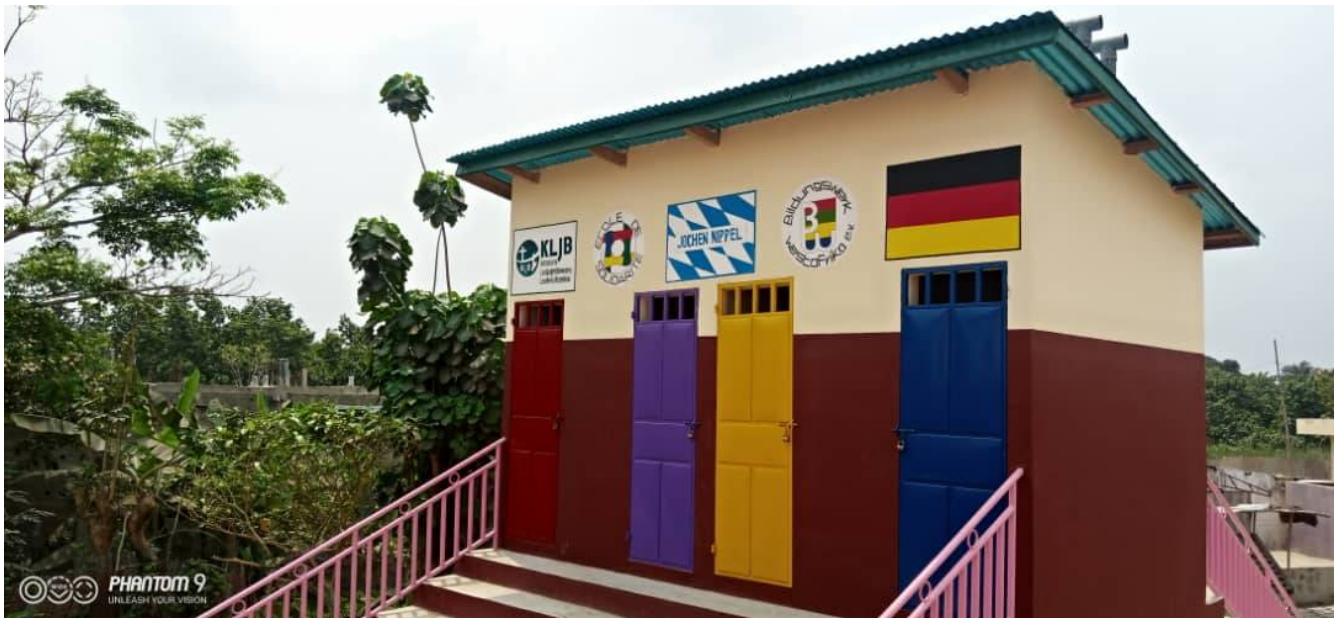
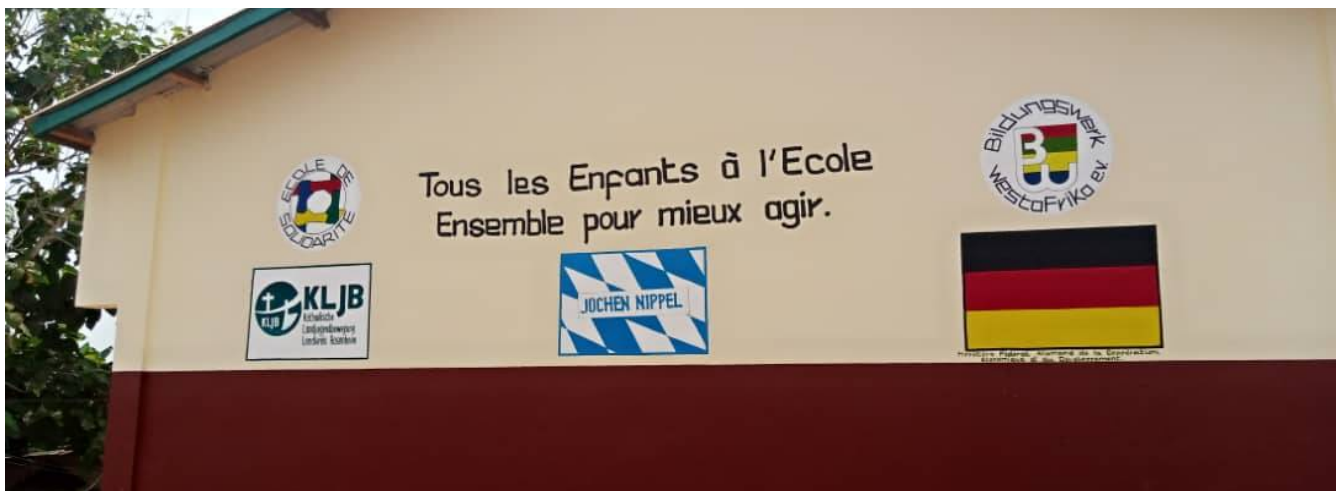
Enfin, les peintres ont coloré le bâtiment et le dessinateur a peint les logos.
