アボミ・カラヴィ地方
ゴドミー行政区
ン・グベオ公立小学校のための
2教室とトイレ付の建物の建設
第一作業報告

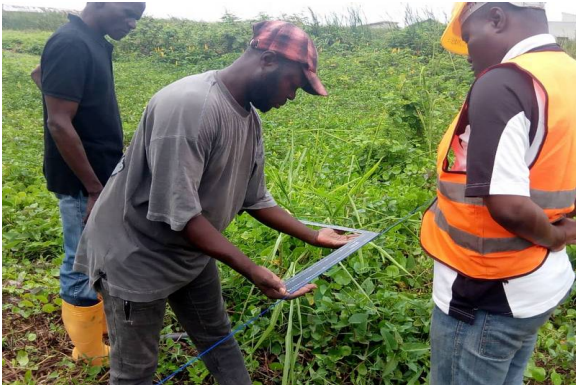
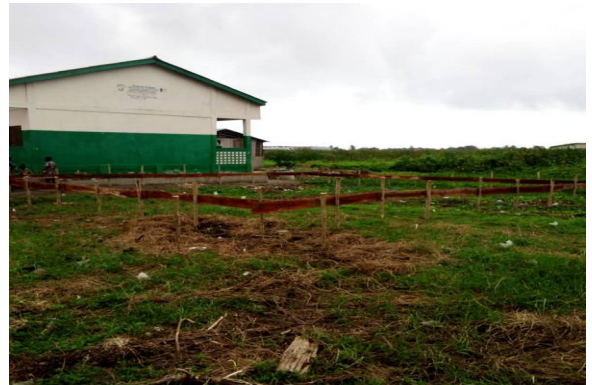
建築資材が輸送される間に、現場に糸引き作業を行いました。

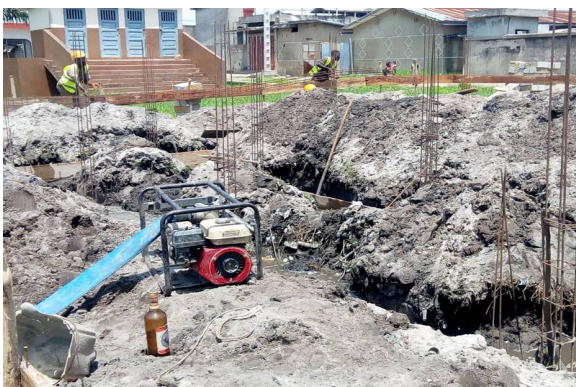
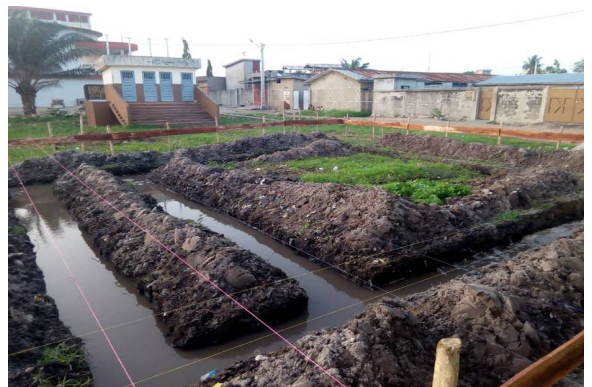
掘り起こしは非常に困難な作業となりました。というのは掘り上げた泥がすぐに溝に流れ入るからです。この日何度も水を汲み上げねばなりませんでした。

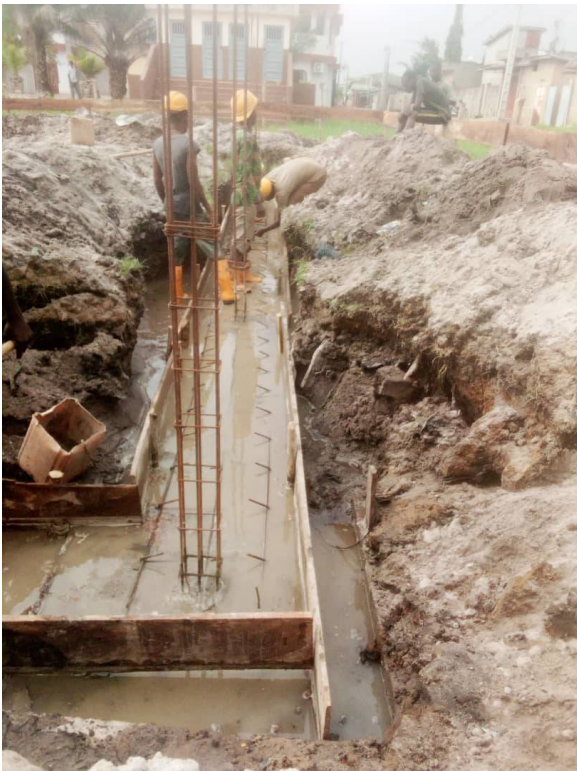
基礎の溝からしてすでに、壁を据え付けないと水で崩れてしまいます。

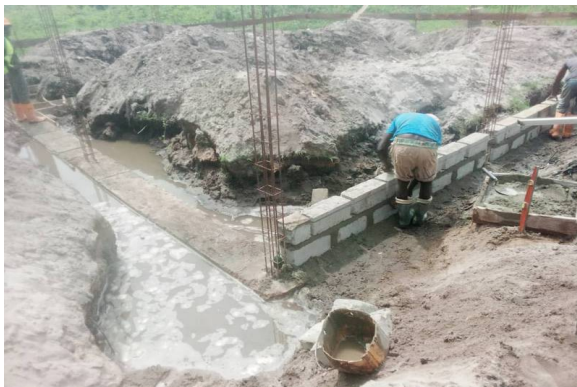
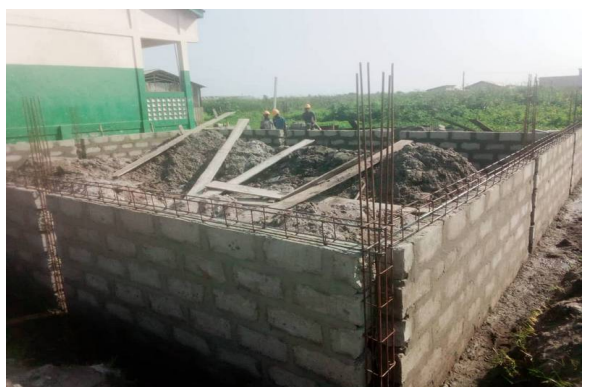
基礎が水で動くときに、基礎が破壊されないために、鉄材 14 号を使って基礎固めを補強してセメント固めをしました。その上に基礎の壁が造られて行きます。

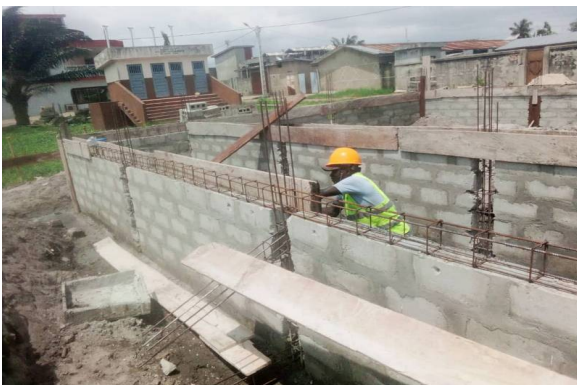
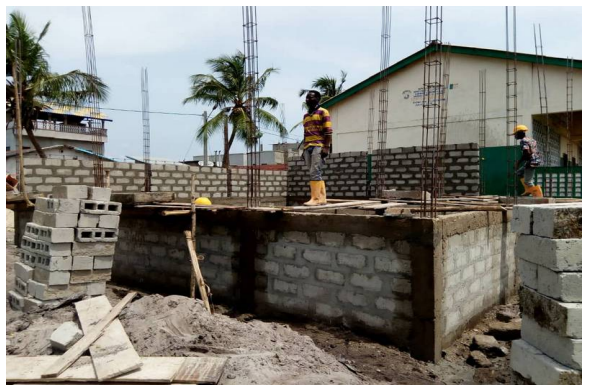
下の鉄芯が置かれ、板枠が添えられ、セメントが流されました。すると建物の壁はすぐに窓枠のところまで伸びて行きました。

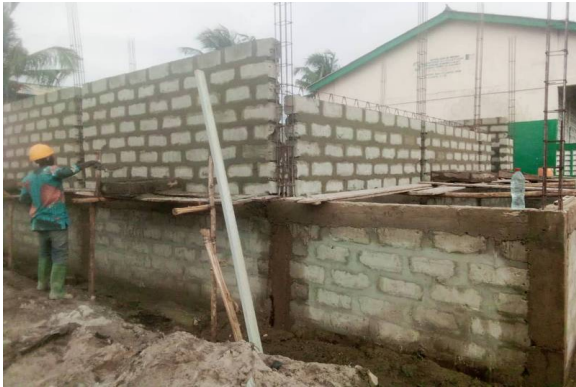
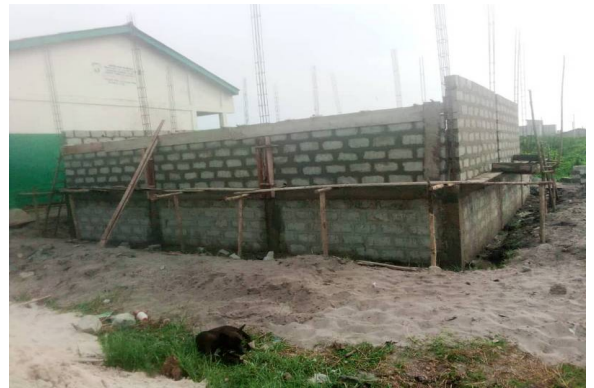
小さな鉄芯が置かれ、セメントが流されます。

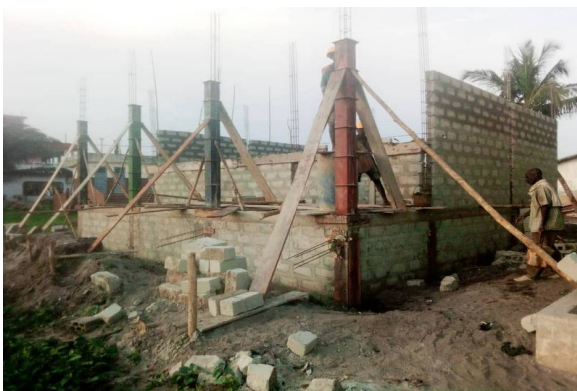
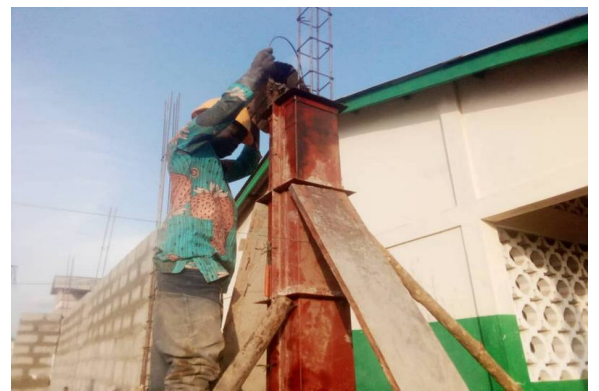
ベランダには柱用の板枠が据えられセメントが流されます。

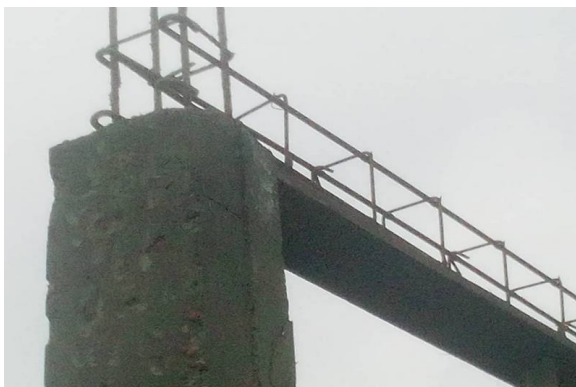
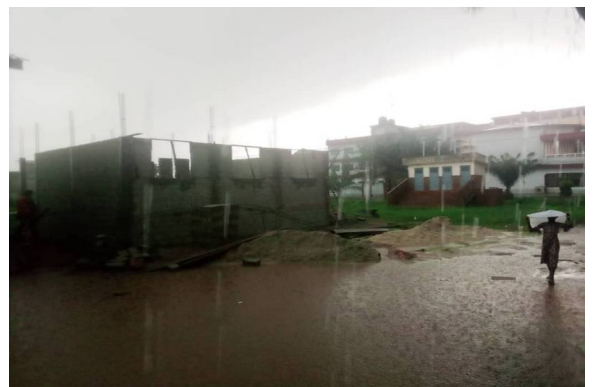
鉄筋工が上の鉄筋を建物の前部へと曲げていた時、空が割れて大雨が降り出し作業は中止となりました。

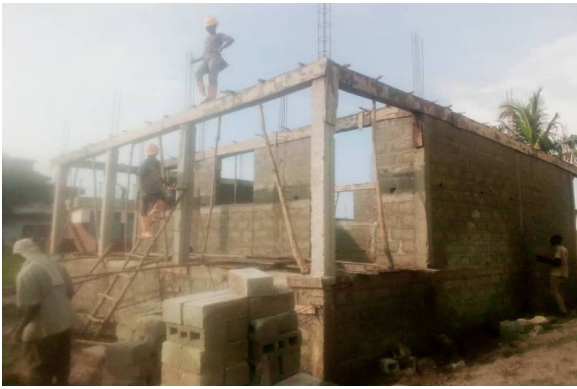
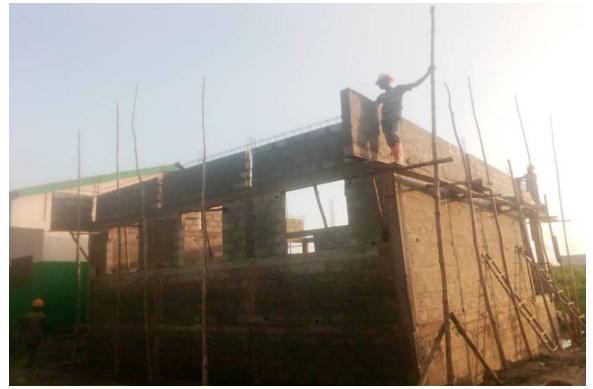
上部の鉄芯には一時に、セメントが流されました。その上に壁はレンガ4個分高くなりました。

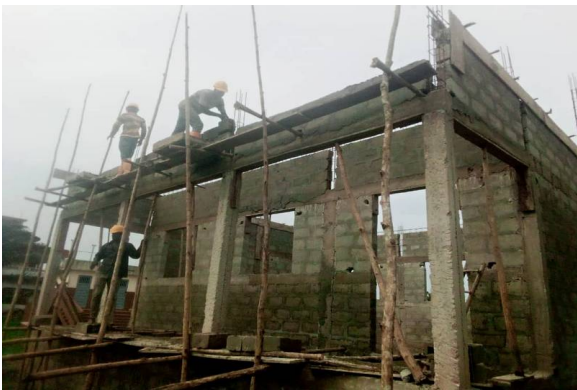
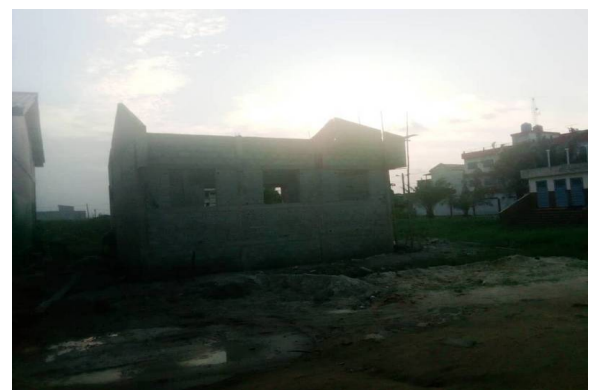
4本目の鉄筋コンクリートが屋根の下のところに流され、その上に破風が造られて行きます。最後に柱の端がカバーされ、セメントが流されます。

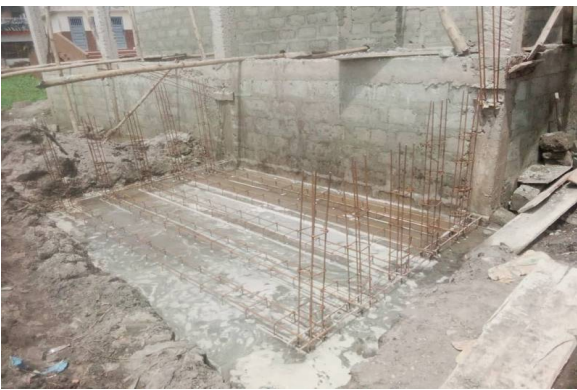
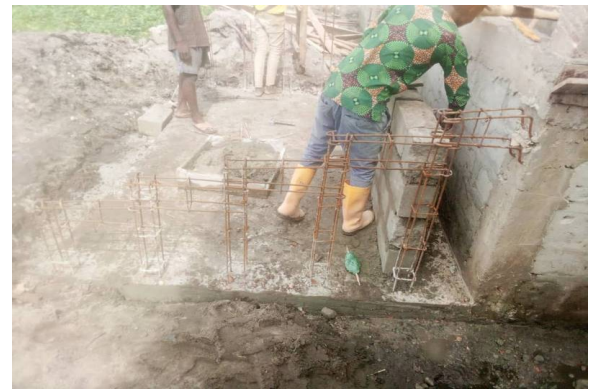
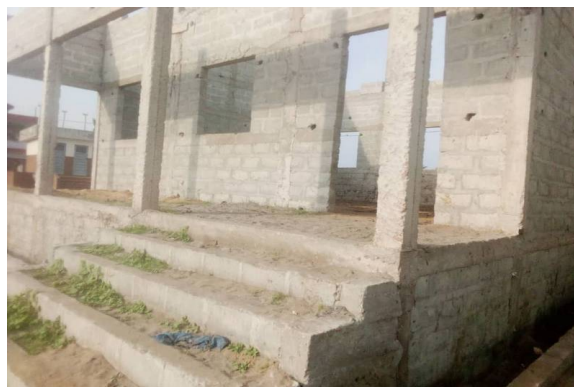
壁が乾燥する間に、入口の階段が据え付けられ、建物の中を砂が満たします。

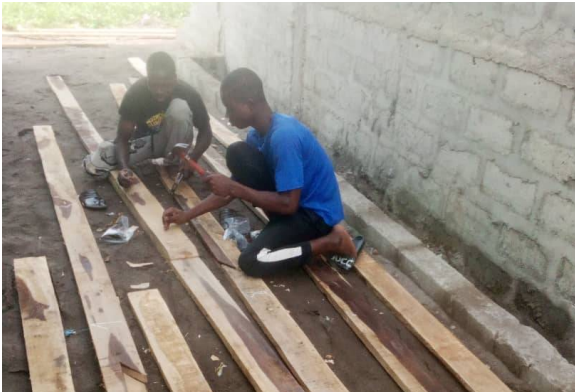
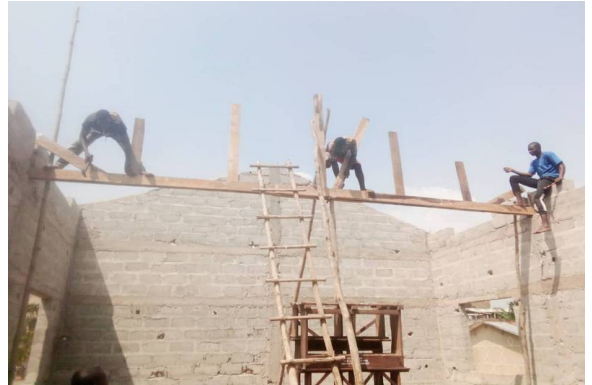
11月の半ばに屋根の仕上げを開始することができました。黒檀材を購入し、それを切断してもらいました。材木は現場に運ばれ、すぐに作業が始まりました。

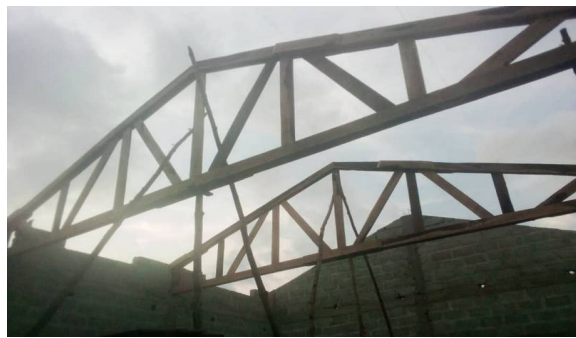
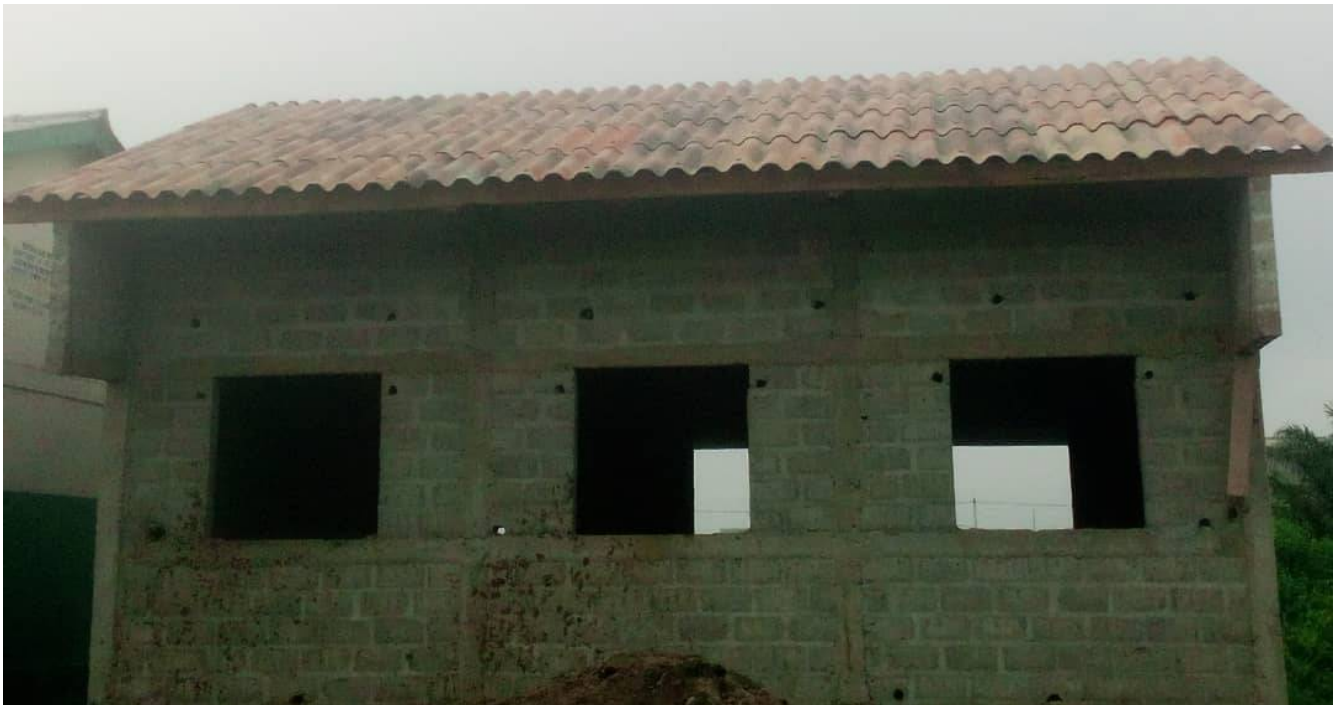
最後に屋根板が設置されました。
