1. Arbeitsbericht zum Bau von einem Gebäude mit 3 Klassenräumen und Toiletten für die öffentliche Grundschule von Plateau Gemeinde von Abomey-Calavi

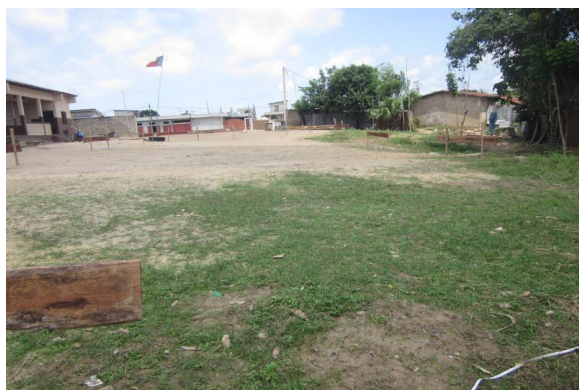
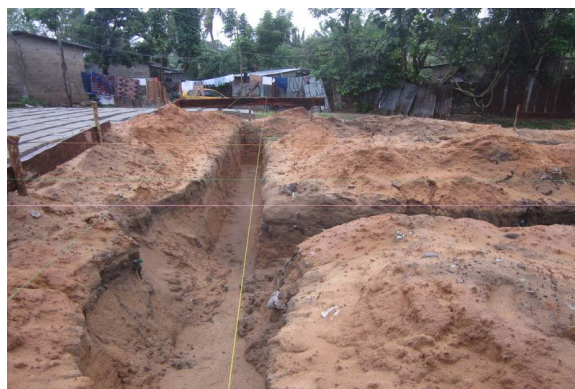
machte abzufahren, hielten mich die Leute fest. Sie hätten so lange nach Hilfe gesucht und jetzt sollte alles um sonst sein! Schließlich wurde beschlossen, das Gebäude gegenüber dem anderen Gebäude zu bauen. Das wäre zwar ein wenig eng und das Grundstück dort sei abschüssig und dazu noch sehr sandig. Wir vermaßen den vorgeschlagenen Bauplatz, um zu sehen, ob der Platz ausreiche. Jeder Meter wurde in Betracht gezogen. Schließlich paßte alles. Wir markierten den Standort des Gebäudes. Die Leute organisierten sich, um die Fundamentgräben auszuheben. Auch die Landbesetzer waren mit von der Partie.

Im Oktober ist hier im Süden des Benin die kleine Regenzeit, die aber 2019 sehr starke Regenfälle mit sich brachte. Das Ausheben der Fundamentgräben ähnelte eine Sisyphosarbeit.

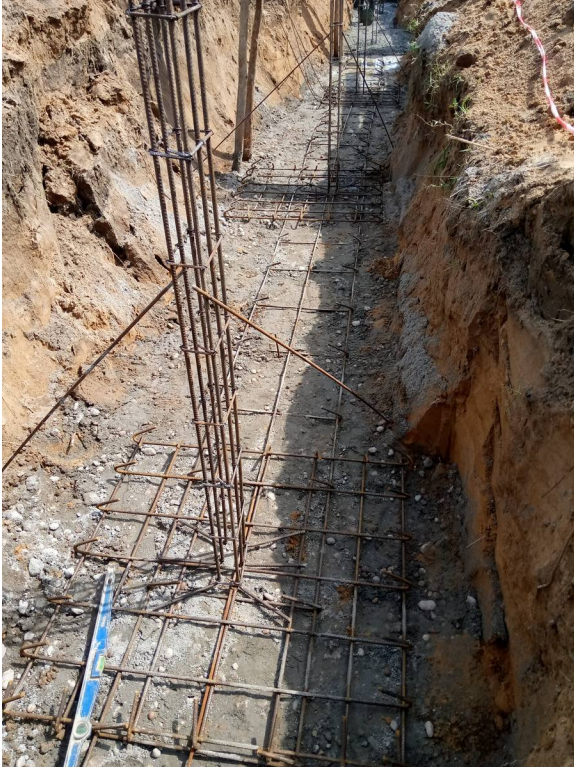
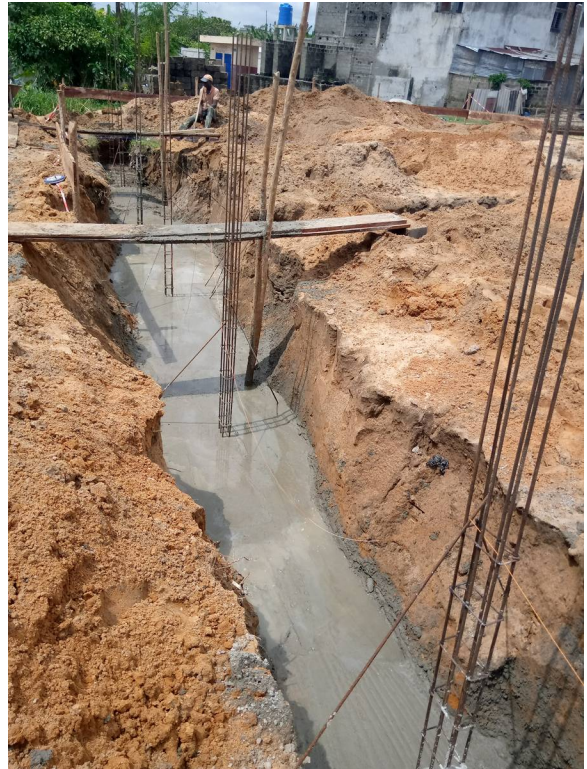
Schließlich beschlossen wir das Fundament in Stücken zu bewältigen.

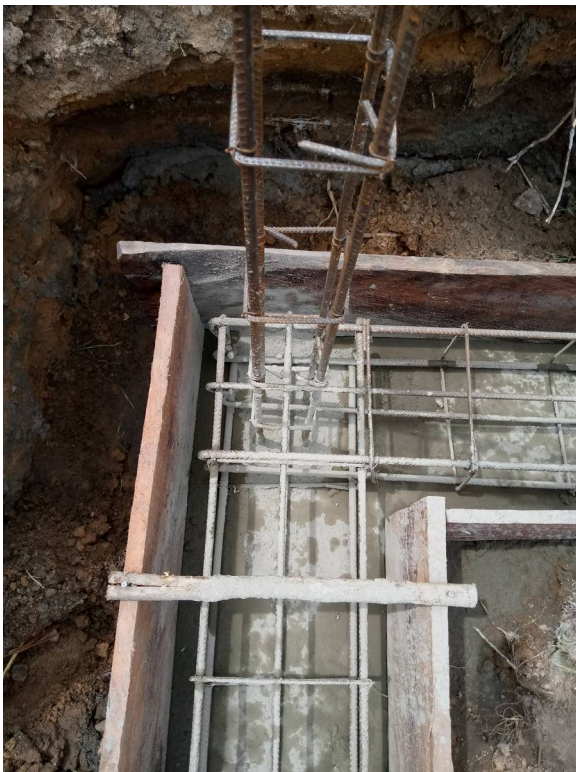
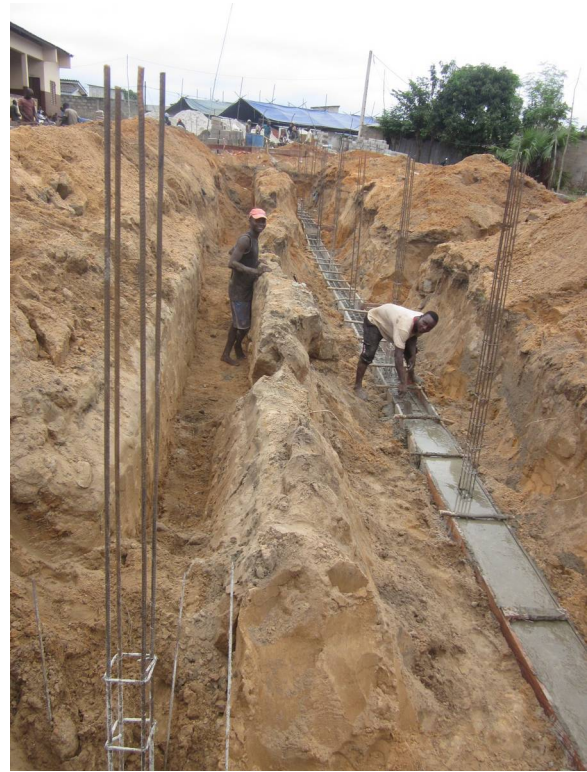
Außerdem haben wir unten im Fundament einen besonders starken Eisenanker mit 14er Eisen eingearbeitet.

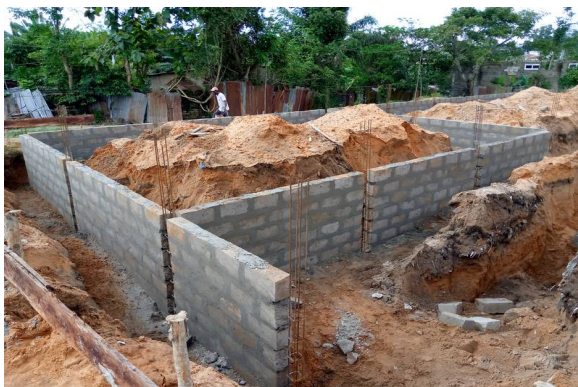
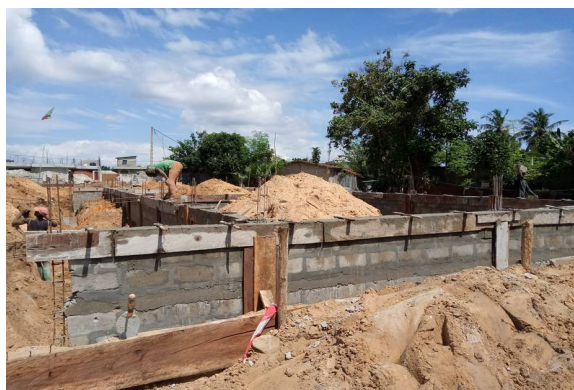
Darauf wurden die Fundamentmauern errichtet.

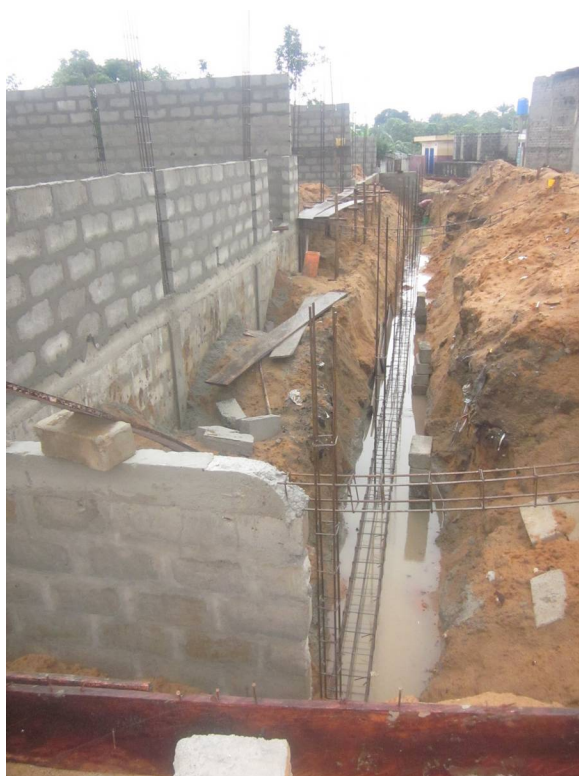
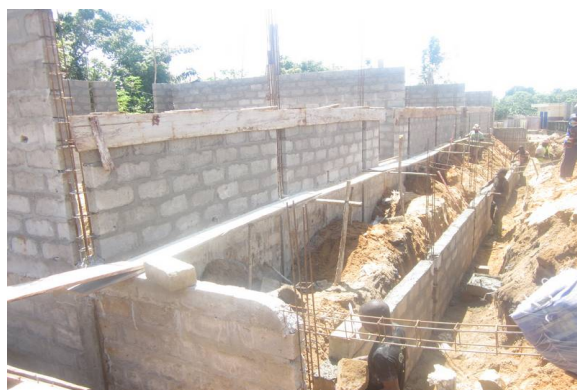
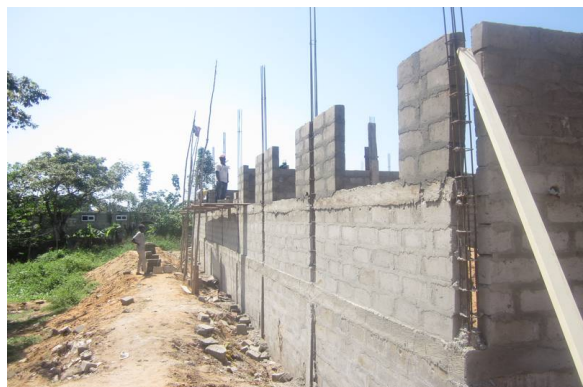
Wegen der Hanglage mußten wir einen zweiten zusätzlichen Eisenanker im Fundament einarbeiten, ehe der normale untere Eisenanker, der die Oberkante des Fundamentes bestimmt, gegossen werden konnte. Auf diesem Eisenanker wurde die Mauern des Gebäudes selbst errichtet.

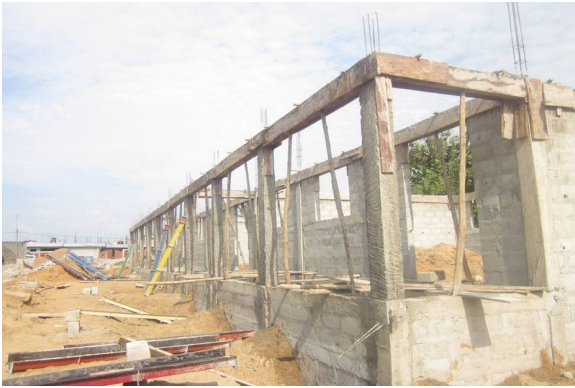
Das Fundament an der Veranda wurde zu dieser Zeit gemauert. Am Gebäude wurde unterhalb der Fensteröffnungen ein kleiner Eisenanker eingezogen.

Nachdem die Wände den Fenstersturz erreicht hatten und die Pfeiler an der Veranda errichtet waren, wurde der obere Eisenanker gegossen.

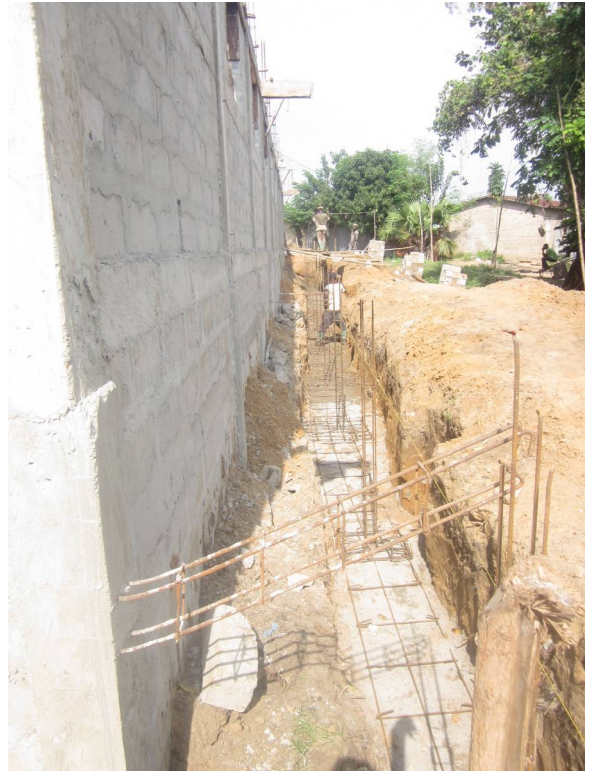
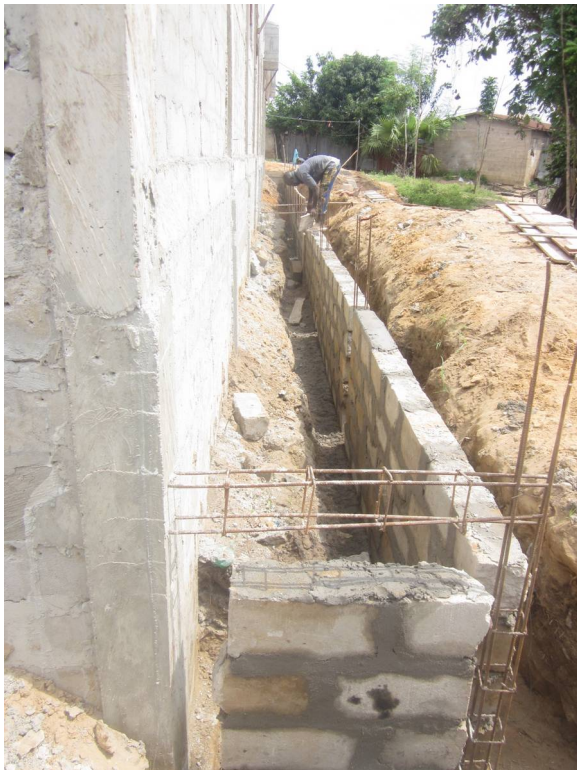
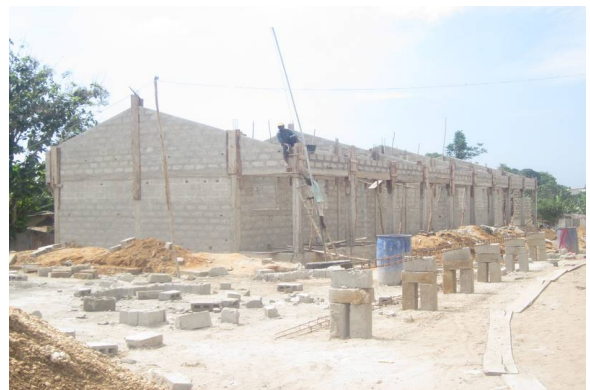
Die Mauer des sogenannten Blumenbeetes, die dem Erosionsschutz dient, haben wir mit einem richtigen Fundament versehen und an das Gebäude mit einem Eisenanker angeschlossen.

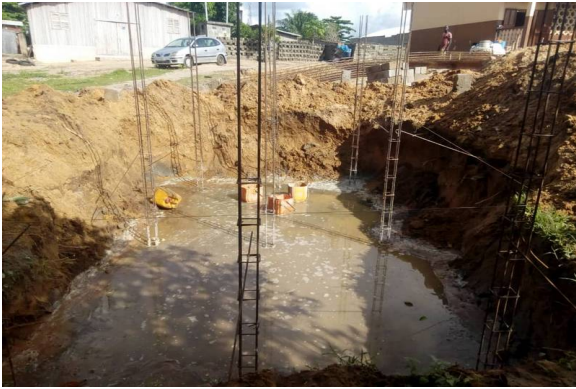
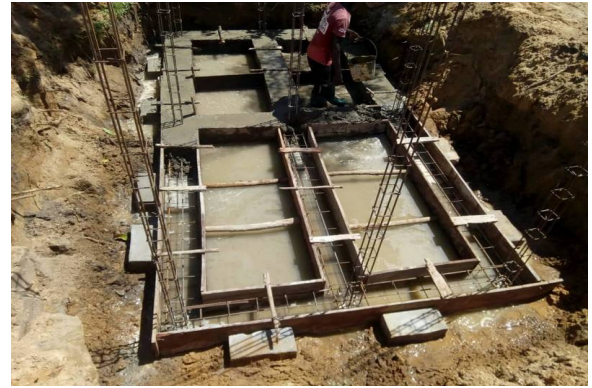
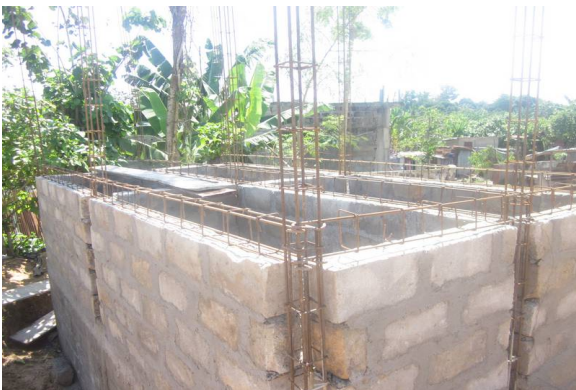
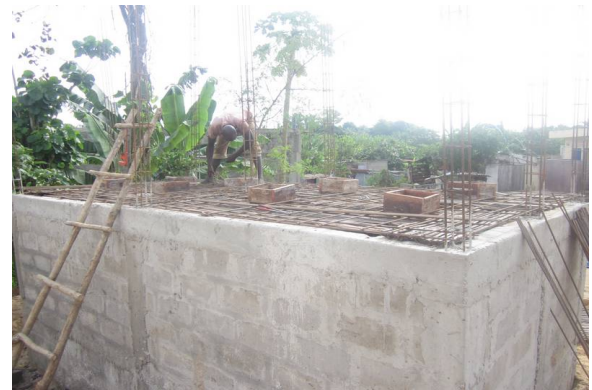
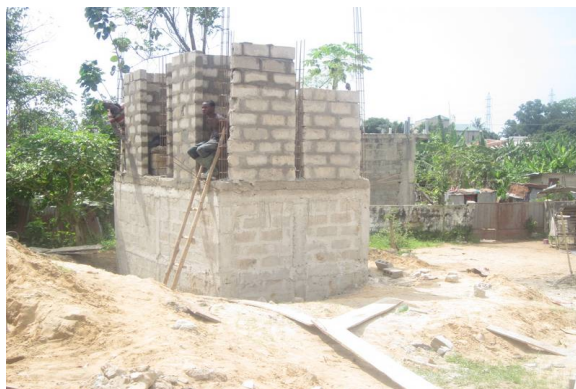
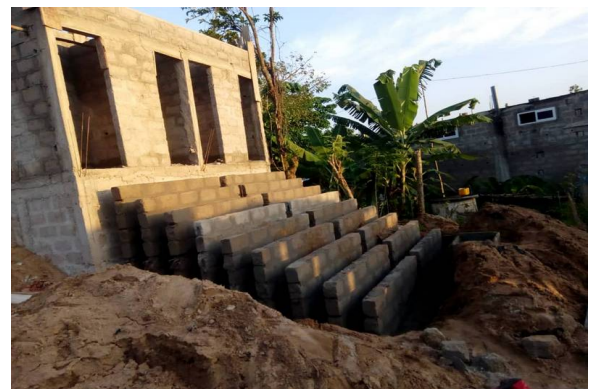
Die Toiletten waren ein anderes Problem. Schon bei 2 m Tiefe hatten wir das Grundwasser erreicht. Die Betonunterlage der Toiletten mußte mit viel Aufwand abgedichtet werden, um das Grundwasser zu schützen.

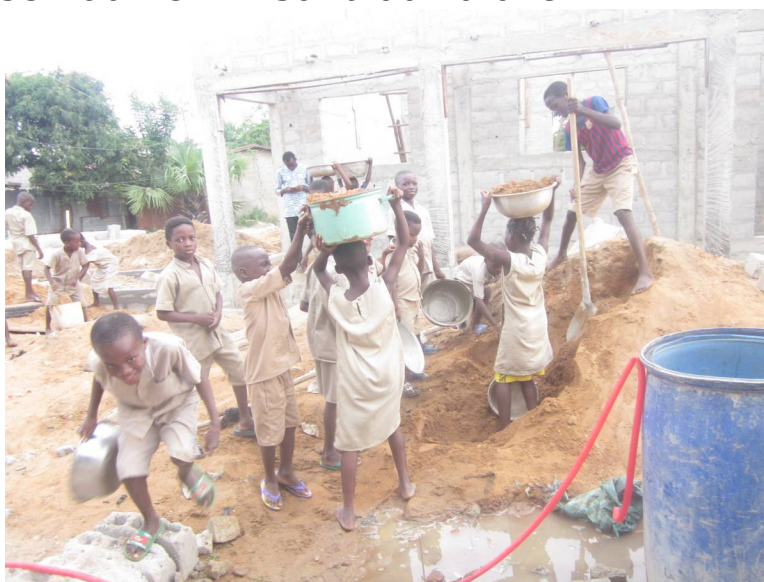
Auch für die Treppenaufgänge mußte ein Fundament gemacht werden, damit sie dem Sand standhalten.

Die Schüler haben die Zeit des Abtrocknens der Wände genutzt, um die neuen Klassenräume mit Sand aufzufüllen.

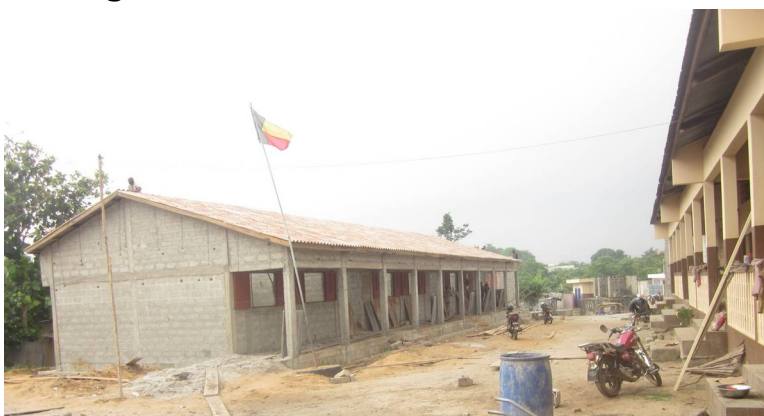
Als die Wände des Gebäudes trocken waren wurde das Dach auf- und die Fensterläden eingesetzt.

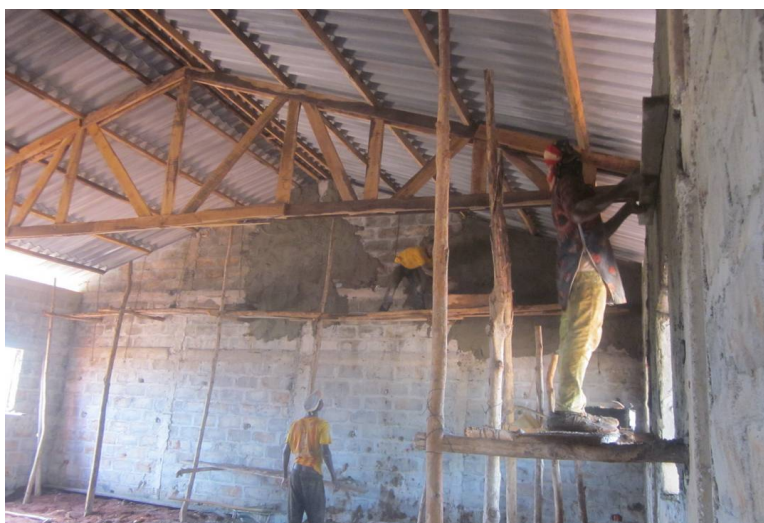
Danach begannen die Verputzarbeiten.
